# El pavimento cerámico del camarín de la Virgen del Rosario de Hellín

Estudio histórico-artístico

Abraham Rubio Celada  
Francisco Javier López Precioso

Serie I· Estudios· Número 239  
Albacete, 2018

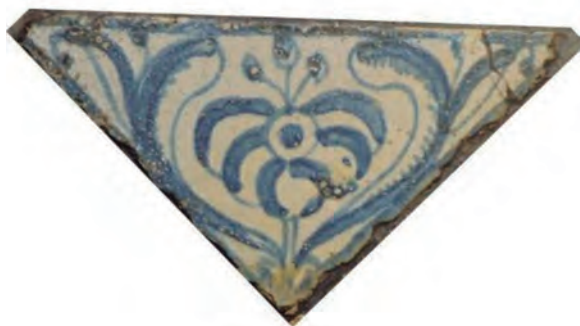
Nº DE CATÁLOGO: 017

PIEZA: Olambrilla.

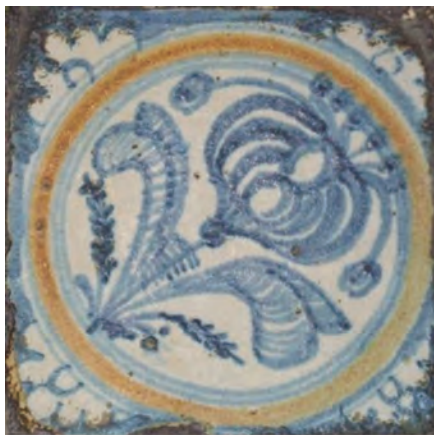
Nº DE CATÁLOGO: 020

PIEZA: Olambrilla.

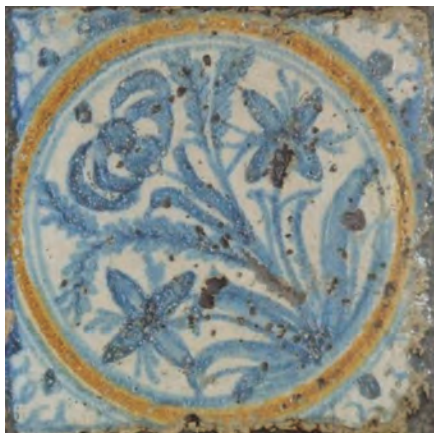
Nº DE CATÁLOGO: 021

PIEZA: Olambrilla.

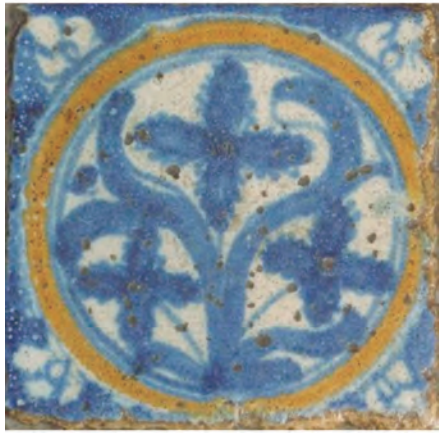
Nº DE CATÁLOGO: 030

PIEZA: Olambrilla.

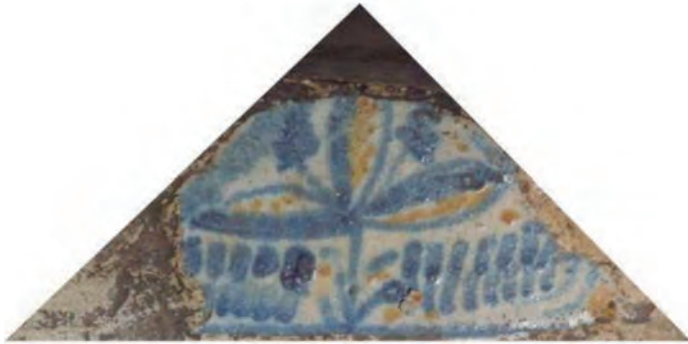
Nº DE CATÁLOGO: 032

PIEZA: Olambrilla.

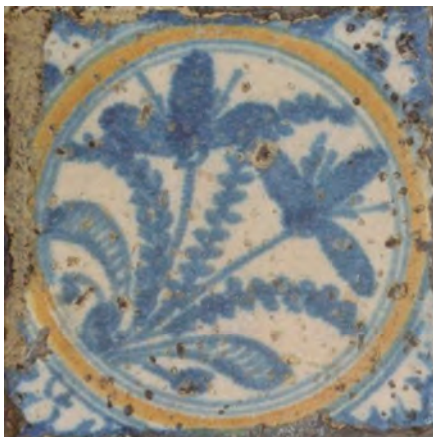
Nº DE CATÁLOGO: 033

PIEZA: Olambrilla.

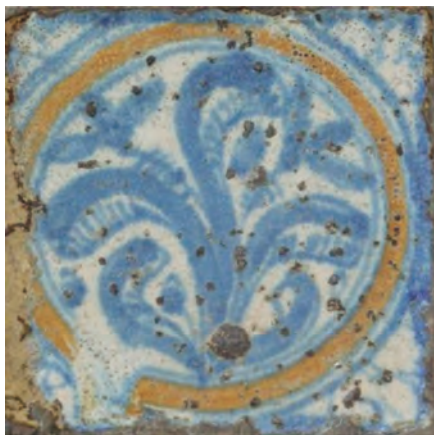
Nº DE CATÁLOGO: 034

PIEZA: Olambrilla.
